Relatório
REL EC 10262/2018

Título:	RELATÓRIO DE ENSAIOS
Objetivo:	Ensaios para verificação do desempenho estrutural em paredes de vedação e caracterização de argamassa polimérica por espectroscopia de infravermelho e termogravimetria.
Orçamento:	Orçamento: 5634/2018 – Revisão 02
Solicitante:	USAFORTE IND. E COMERCIO DE MATERIAIS DE CONSTRUCAO LTDA Endereço: Rua Ronat Walter Sodre, 2040 Bairro: Parque Residencial San Rafael Cidade: IBIPORÃ - PR CNPJ: 30.910.259/0001-30 IE: 9078612441 A/C: Marcus Colling / Caio Padok E-mail: diretoriausaforte@gmail.com / caio_padok@hotmail.com
Amostra:	Argamassa polimérica
Executante:	Lactec Rodovia BR-116, km 98, nº 8813 Jardim das Américas Caixa Postal 19067 CEP 81531-980 Curitiba – Paraná – Brasil Jeferson Luiz Bronholo - jeferson.luiz@lactec.org.br Área de Estruturas Cívicas T + 55 (41) 3361-6320 F + 3361-6141

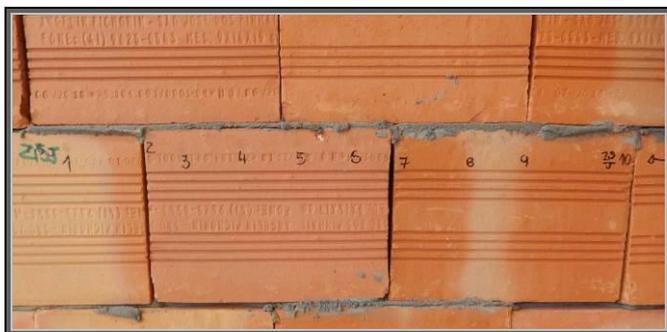
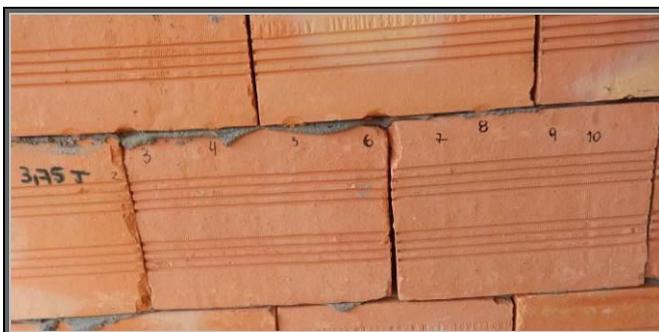
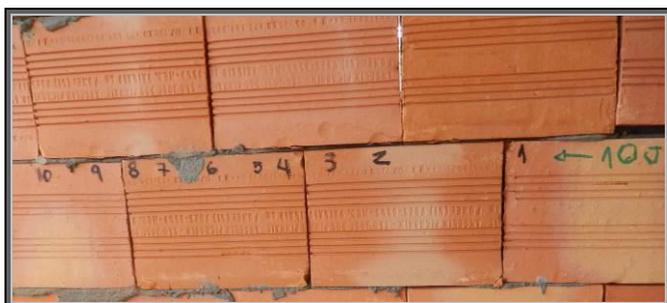
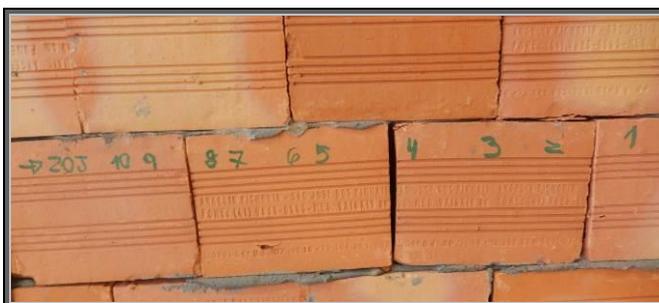
A amostra submetida aos ensaios de resistência à impactos de corpo duro, conforme a NBR 15575-4, apresentou desempenho satisfatório perante os requisitos normativos, quanto a ocorrência de falhas e profundidade de moossas observadas. As Figuras de 7 a 10 mostram a região de impactos de corpo duro realizados, para as energias de 2,5 J, 3,75 J, 10 J e 20 J, respectivamente.

Figura 7 – Impactos energia de 2,5 J

Figura 8 – Impactos energia de 3,75 J

Figura 9 – Impactos energia de 10 J

Figura 10 – Impactos energia de 20 J

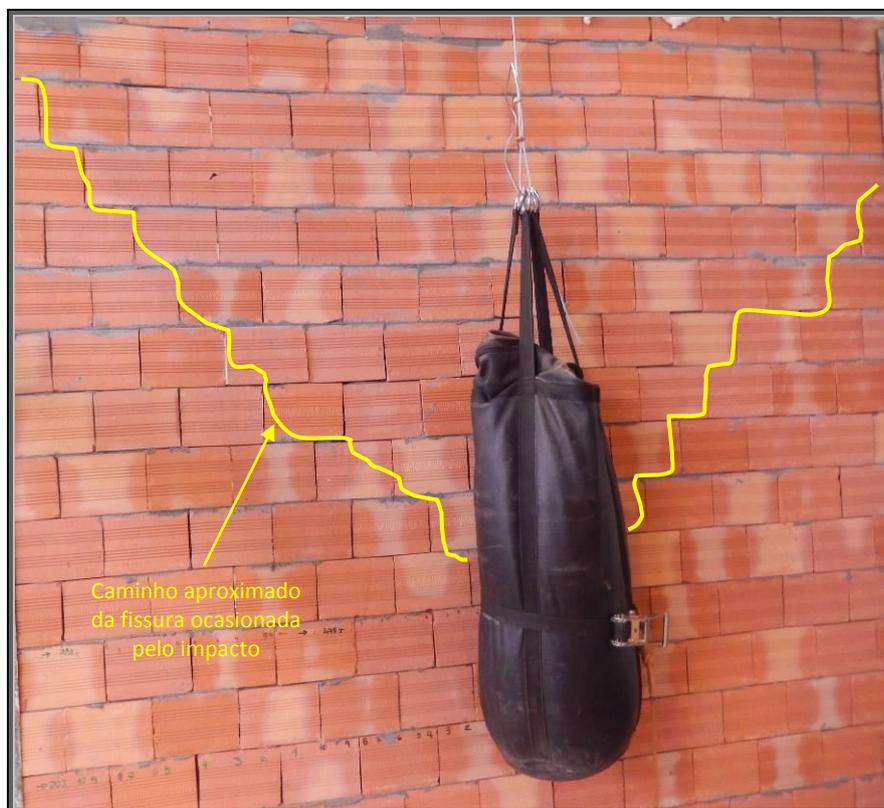
A amostra submetida ao ensaio de resistência à impactos de corpo mole, conforme a NBR 15575-4, apresenta desempenho satisfatório perante os requisitos normativos, quanto a ocorrência de falhas observadas e deslocamento instantâneo e residual medidos.

As Figura 12 e a Figura 13 a seguir ilustram detalhes do ensaio e das ocorrências após a aplicação do impacto de 720 J.

Figura 12 – Detalhe da fissuração ocasionada pelo Impacto de 720 J.

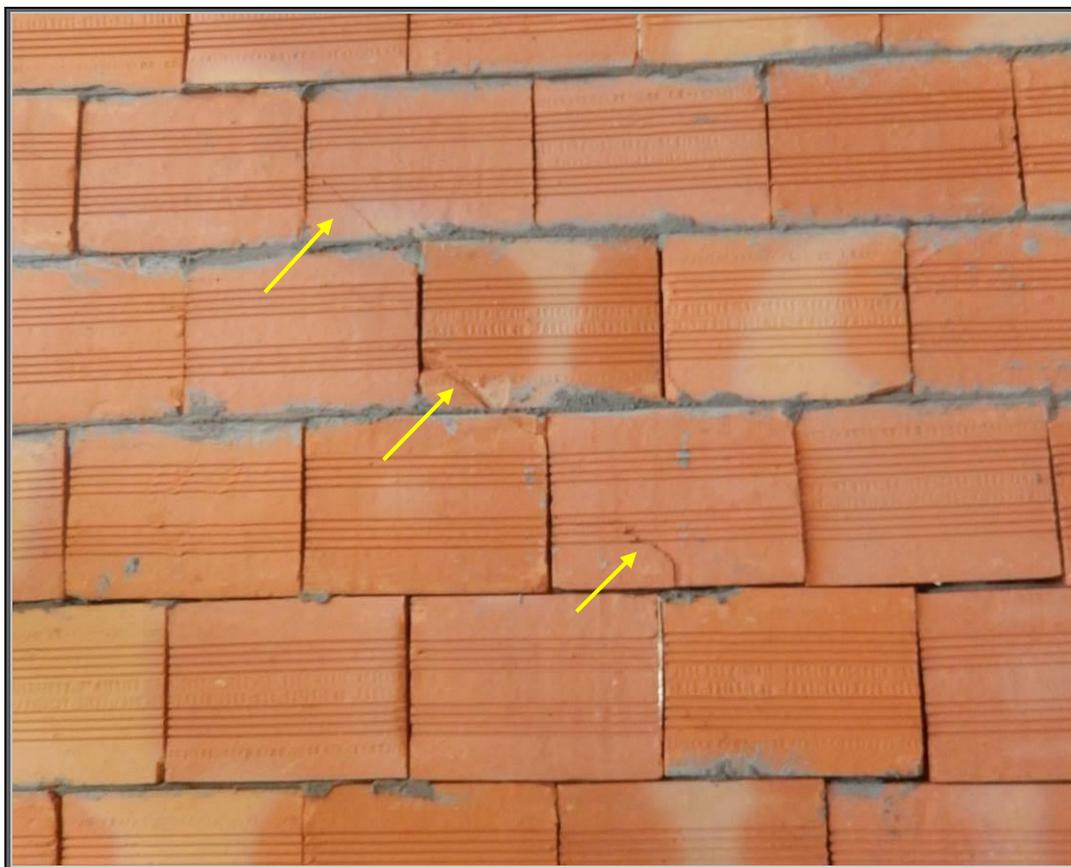
Figura 13 – Detalhe da fissura ocasionada após impacto de 720 J.

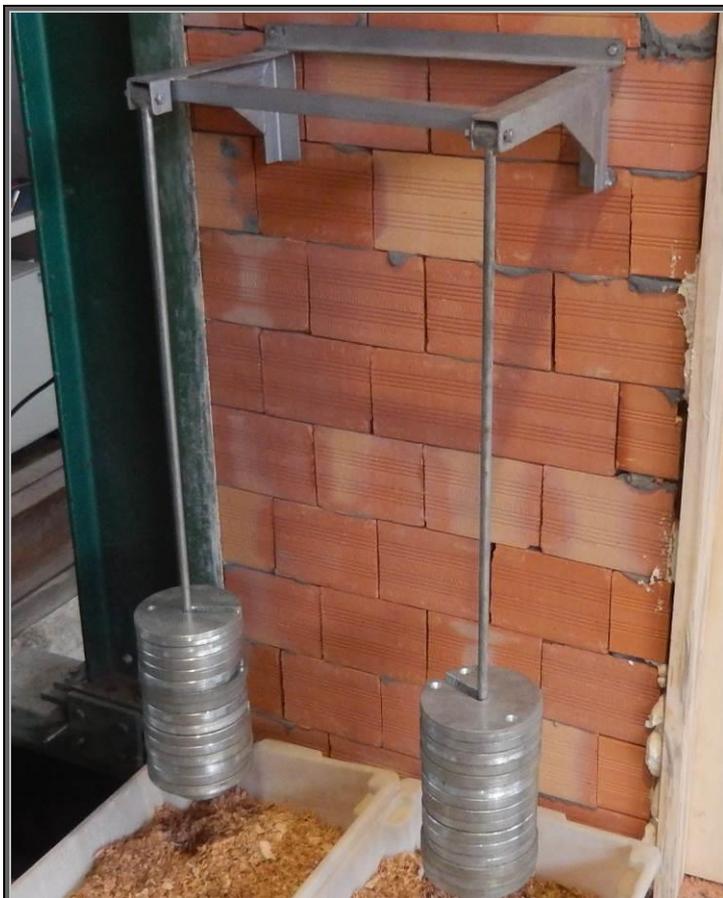
A amostra submetida às solicitações por cargas suspensas, conforme a NBR 15575-4, apresenta nível de desempenho Mínimo (M) satisfatório, perante os requisitos normativos, quanto a ocorrência de falhas observadas e deslocamentos medidos, suportando a carga de 0,8 kN e permanência desta por 24h.

Figura 17 – Detalhe da amostra após aplicação de 0,8 kN mantido por 24 horas.

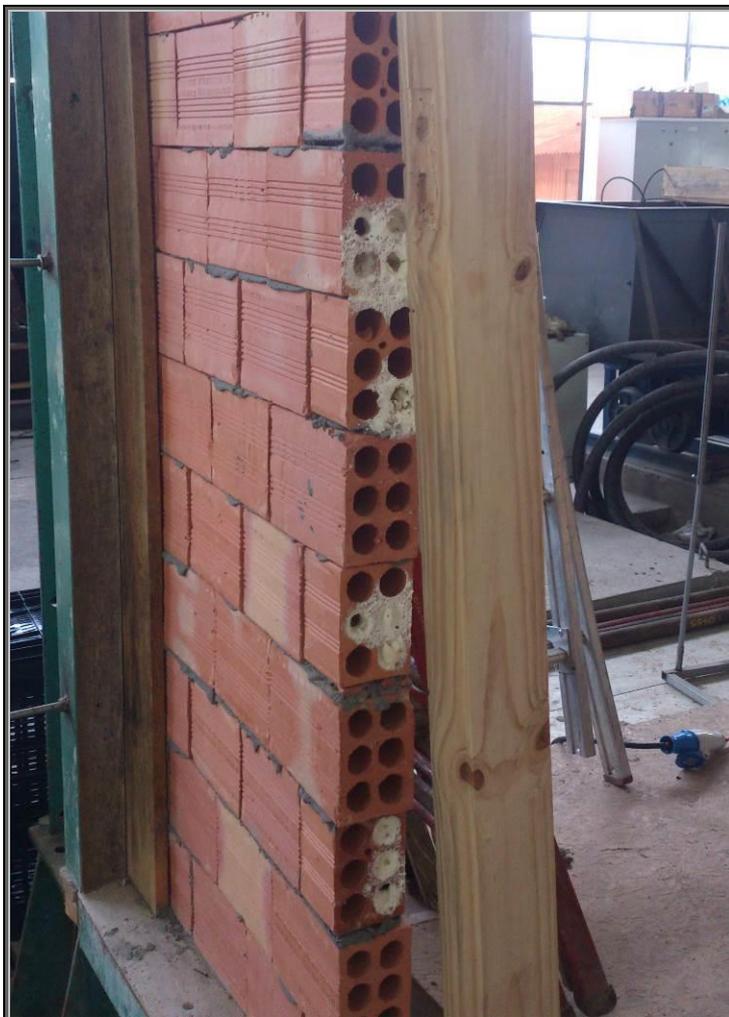
Na 5ª operação de fechamento brusco, houve o destacamento do marco da esquadria, rompendo a espuma que fixava a esquadria, conforme mostra a Figura 18. Não foram observadas falhas na alvenaria após o destacamento do marco da porta, somente a ruptura na espuma de PU aplicada para a fixação.

Figura 18 – Detalhe de arrancamento do marco da esquadria, descolamento da espuma PU

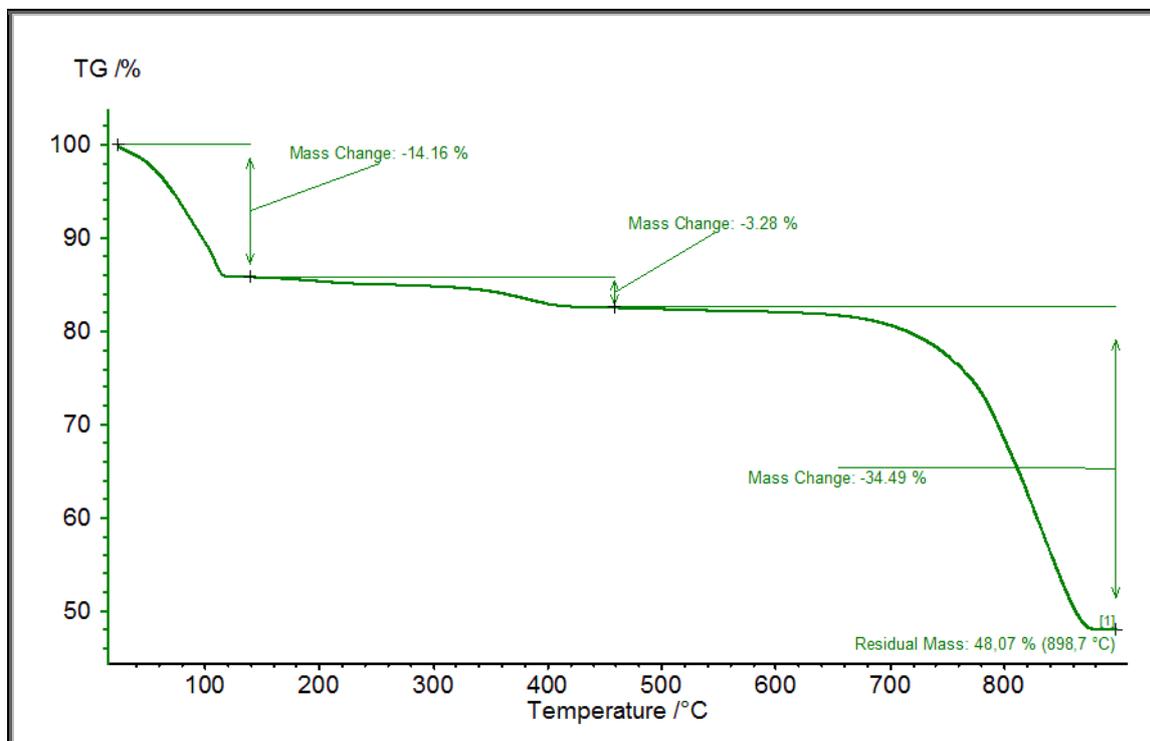
Os resultados obtidos no ensaio de termogravimetria para a amostra estão apresentados na Figura 19 e no Quadro 8.

Figura 19 - Curva termogravimétrica obtida para a amostra.

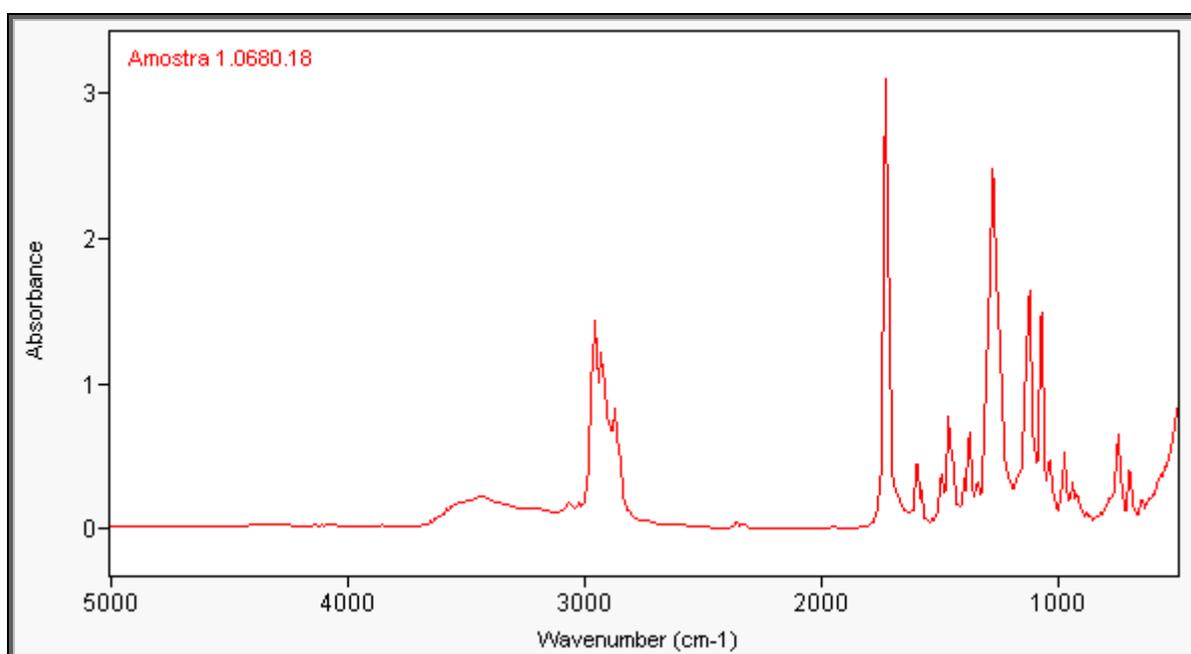
Figura 20 – Espectro da amostra: material extraível da amostra – Argamassa polimérica.

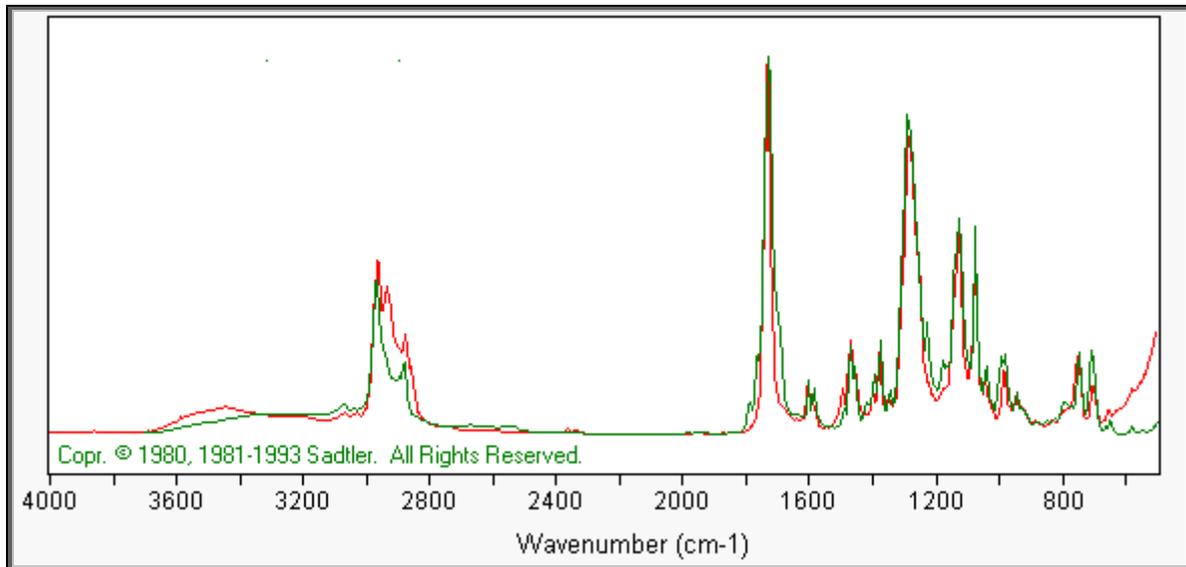
O resultado da busca feita pela biblioteca do equipamento está presente na Figura 21. Obteve-se o seguinte resultado do material extraível da amostra: Composição química preponderante de copolímeros ésteres ftálicos.

Figura 21 - Resultado obtido após busca na biblioteca: amostra – Argamassa polimérica (vermelho) e o resultado da biblioteca (verde).
