Relatório
REL EC 10262/2018

Título:	RELATÓRIO DE ENSAIOS
Objetivo:	Ensaios para verificação do desempenho estrutural em paredes de vedação e caracterização de argamassa polimérica por espectroscopia de infravermelho e termogravimetria.
Orçamento:	Orçamento: 5634/2018 – Revisão 02
Solicitante:	USAFORTE IND. E COMERCIO DE MATERIAIS DE CONSTRUCAO LTDA Endereço: Rua Ronat Walter Sodre, 2040 Bairro: Parque Residencial San Rafael Cidade: IBIPORÃ - PR CNPJ: 30.910.259/0001-30 IE: 9078612441 A/C: Marcus Colling / Caio Padok E-mail: diretoriausaforte@gmail.com / caio_padok@hotmail.com
Amostra:	Argamassa polimérica
Executante:	Lactec Rodovia BR-116, km 98, nº 8813 Jardim das Américas Caixa Postal 19067 CEP 81531-980 Curitiba – Paraná – Brasil Jeferson Luiz Bronholo - jeferson.luiz@lactec.org.br Área de Estruturas Cívicas T + 55 (41) 3361-6320 F + 3361-6141

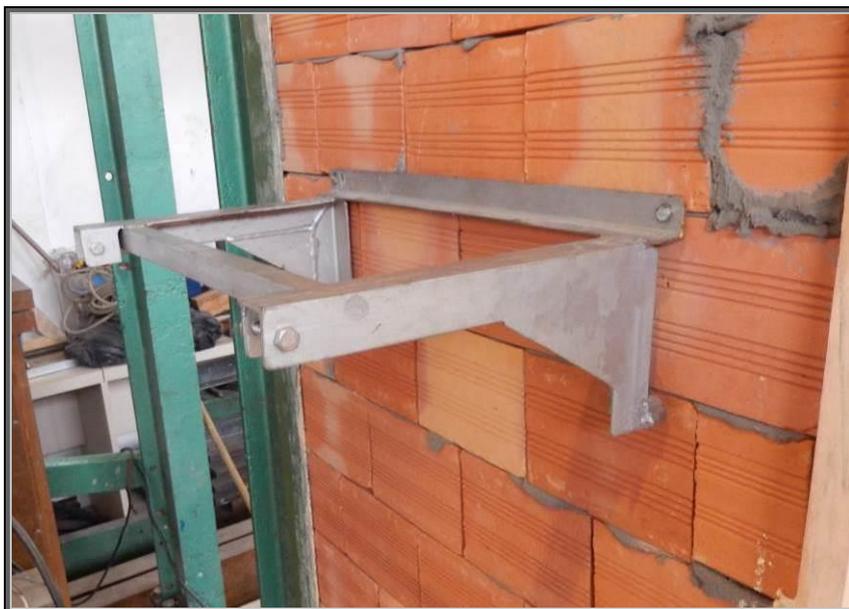
A amostra submetida às solicitações por cargas suspensas, conforme a NBR 15575-4, apresenta nível de desempenho Mínimo (M) satisfatório, perante os requisitos normativos, quanto a ocorrência de falhas observadas e deslocamentos medidos, suportando a carga de 0,8 kN e permanência desta por 24h.

Figura 16 – Detalhe de fixação da mão francesa padrão.
